**RECICLADO EN FRÍO IN-SITU CON EMULSIÓN: EVALUACIÓN TÉCNICA DE LA SOLUCIÓN A LARGO
PLAZO A PARTIR DEL ESTUDIO DE CASOS**

GT-2 Reciclado de firmes

2. PROYECTO DE MEJORA DE LA ESTRUCTURA DEL FIRME EN LA CARRETERA A-220 DEL P.K. 2+800 AL P.K. 19+700, TRAMO: LA ALMUNIA DE DOÑA GODINA – CARIÑENA

3. REHABILITACIÓN DE LA CARRETERA LU-120 ENTRE LOS TÉRMINOS MUNICIPALES DE VILALBA Y ARNEIRO

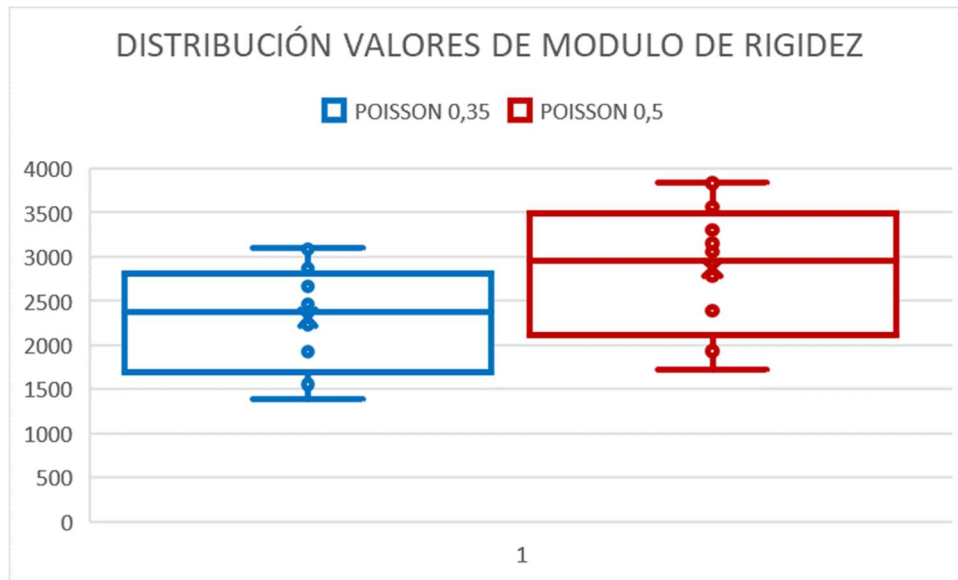
Figura 3: Distribución de valores del módulo de rigidez.

Para la interpretación de resultados se ha considerado el cálculo aplicando un factor de coeficiente de poisson de 0,35 y también la corrección a factor 0,5. Este último valor es aconsejado cuando los valores de fuerza aplicados son inferiores a los propios de una MBC estándar. Para la comparación con los valores medidos mediante deflectómetro sería también necesario tener en consideración el efecto de minoración del módulo que supone su ensayo a una frecuencia de carga inferior, tal como sucede en el ensayo normativo sobre testigos. A la vista de estos datos se considera que las prestaciones estructurales evaluadas a partir del seguimiento de módulos de 2018 eran equivalentes a las derivadas del análisis de deflexiones realizado en 2017.

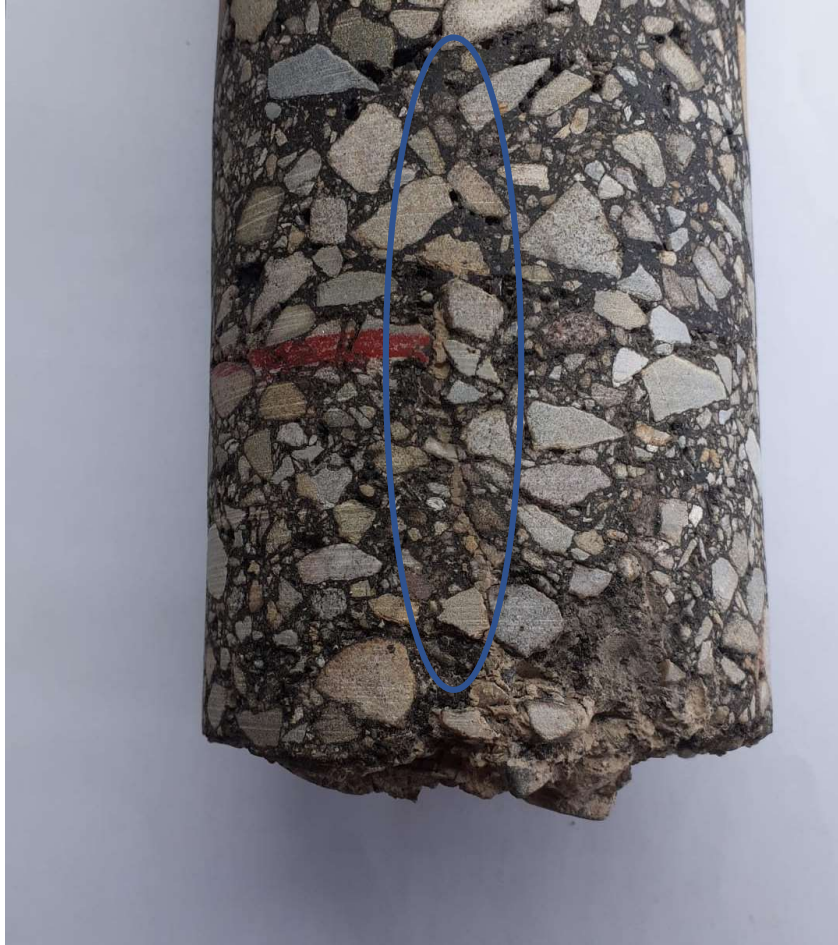
Foto 1: Imagen donde se observa el efecto de prevención de la propagación de fisuras

La observación de los testigos ha mostrado adicionalmente su eficiencia a la hora de prevenir la propagación de fisuras, gracias a su flexibilidad.

De acuerdo con los datos analíticos aportados, puede observarse que el firme sigue disponiendo de una planimetría adecuada, sin presencia de hundimientos en rodera, y no habiendo reflejado las fisuras existentes en las capas de firme no rehabilitadas.

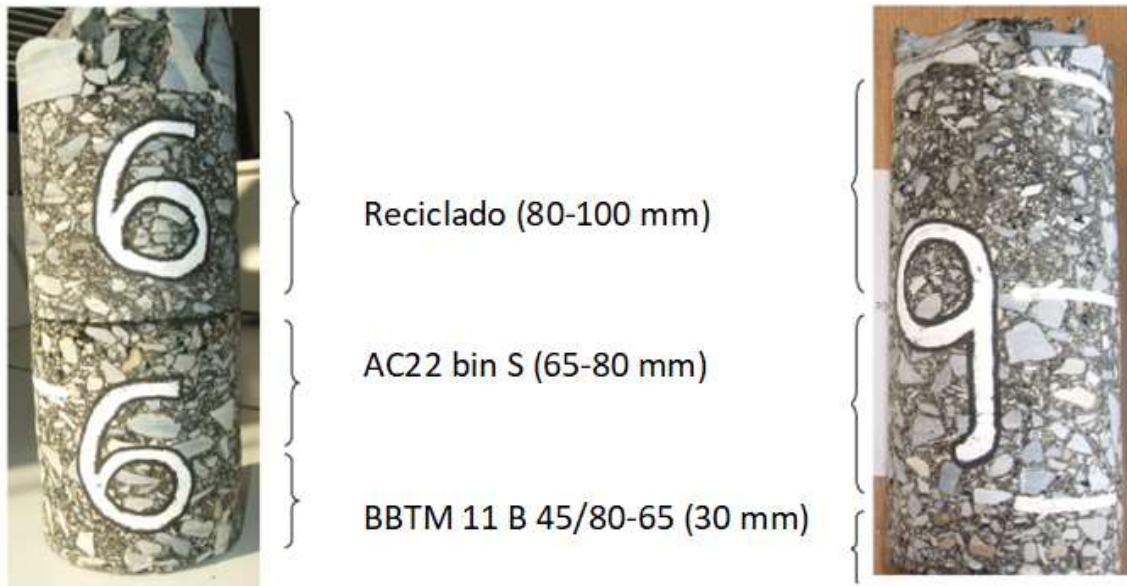
Foto 3: Aspecto de los testigos extraídos.

La mayor parte de los testigos extraídos mostraban buen aspecto, observándose una buena adherencia de la capa reciclada a la base del firme. En esta primera serie de extracciones, las efectuadas al término de los primeros 7 días y hasta alcanzar la edad de 30, se acompañaron además de la realización “in situ”, de ensayos para determinar la densidad de la capa reciclada, por medio del método de la arena (UNE 103 503), obteniéndose valores adecuados.

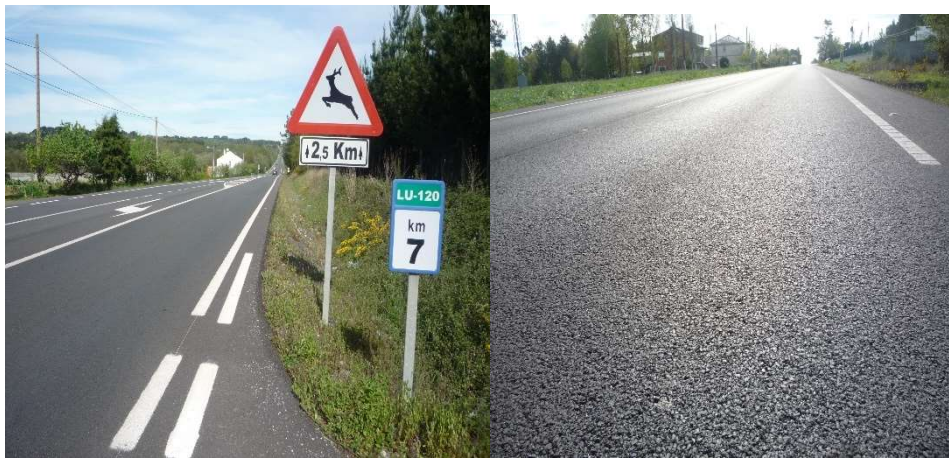
Foto 4: Aspecto del firme tras dos años de puesta en servicio.

El tramo ejecutado a los dos años de su puesta en servicio presentaba un muy buen aspecto.
