**RECICLADO EN FRÍO IN-SITU CON EMULSIÓN: EVALUACIÓN TÉCNICA DE LA SOLUCIÓN A LARGO
PLAZO A PARTIR DEL ESTUDIO DE CASOS**

GT-2 Reciclado de firmes

2. PROYECTO DE MEJORA DE LA ESTRUCTURA DEL FIRME EN LA CARRETERA A-220 DEL P.K. 2+800 AL P.K. 19+700, TRAMO: LA ALMUNIA DE DOÑA GODINA – CARIÑENA

3. REHABILITACIÓN DE LA CARRETERA LU-120 ENTRE LOS TÉRMINOS MUNICIPALES DE VILALBA Y ARNEIRO

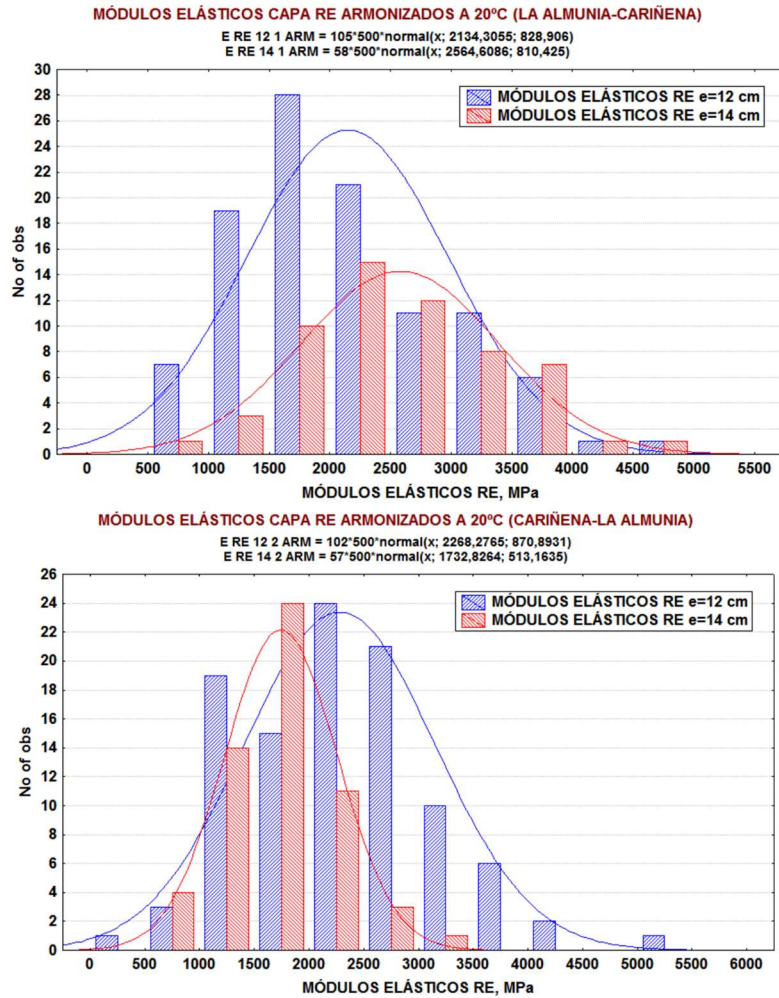
Mediante calculo inverso, fue estimado el módulo de la capa reciclada, obteniendo la siguiente distribución:

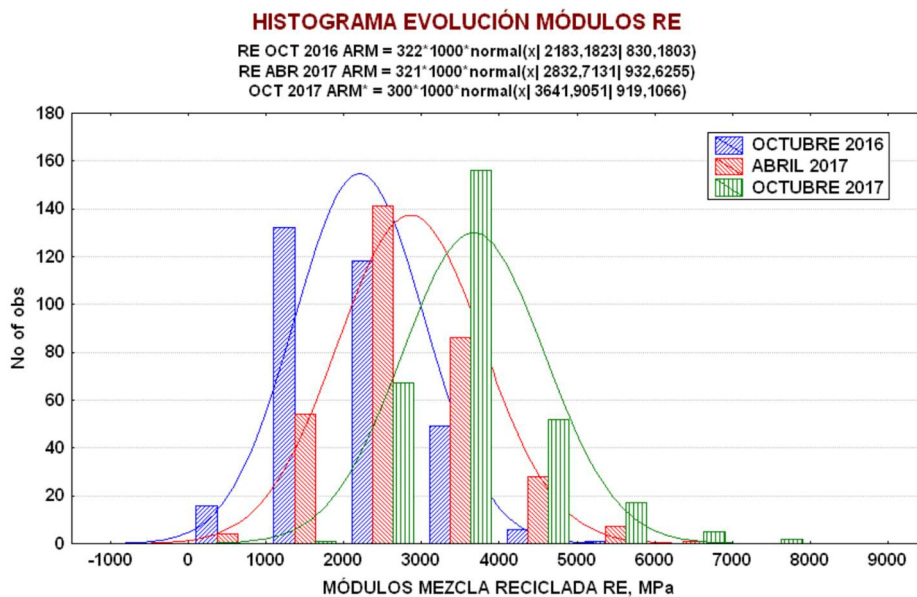
A fin de evaluar si la evolución por maduración de las propiedades mecánicas de la mezcla se prolongaba más allá de los 4 meses, fue realizada una evaluación a partir de deflexiones del comportamiento del firme. El cálculo inverso a partir de los módulos obtenidos permitió la obtención de la siguiente distribución:

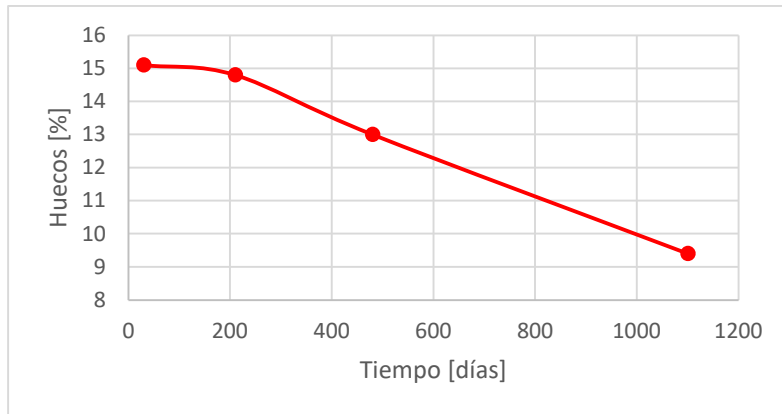
Tabla 12: Evolución del contenido de huecos de la mezcla con el tiempo empleando un banco gamma.

Los porcentajes de huecos fueron medidos por dos procedimientos distintos. Se empleó para determinar la densidad un banco gamma según la norma FR EN 12697-7 donde el cálculo se realizó utilizando un MVRe de $2,58 \text{ t/m}^3$ y, por otro lado, se empleó el método geométrico en relación con la masa volumétrica aparente, observándose que los valores medios de huecos obtenidos en banco gamma, son algo inferiores a los proporcionados por el sistema geométrico. En cualquier caso, se observa una disminución de huecos con el tiempo, lo que hace pensar que se produce una densificación de la mezcla.

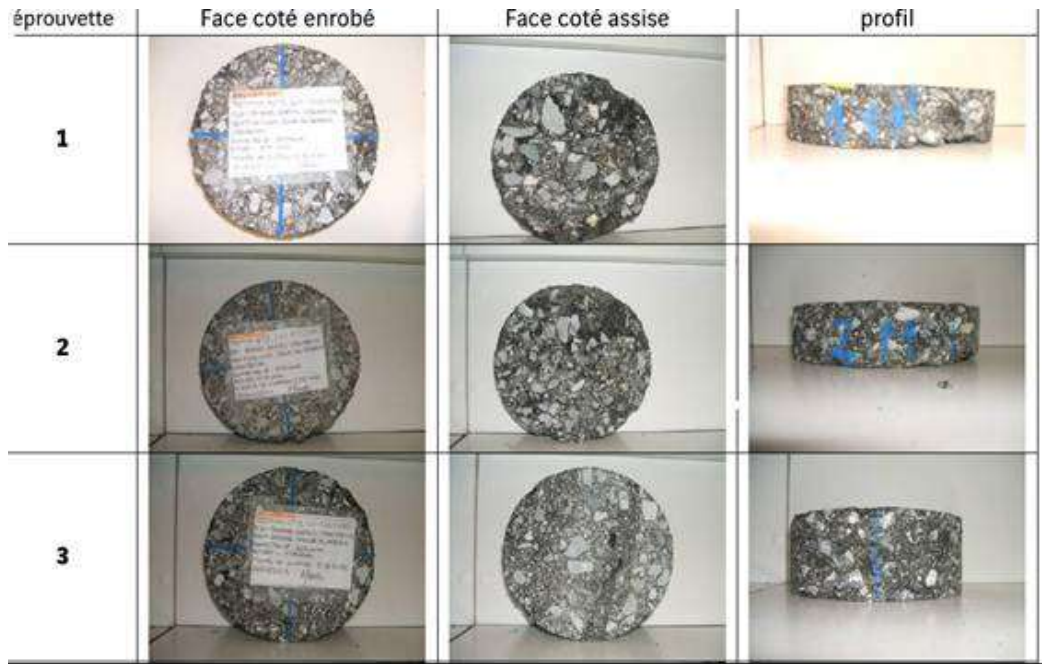
Foto 5: Ejemplo del aspecto de los testigos previa preparación para el ensayo.

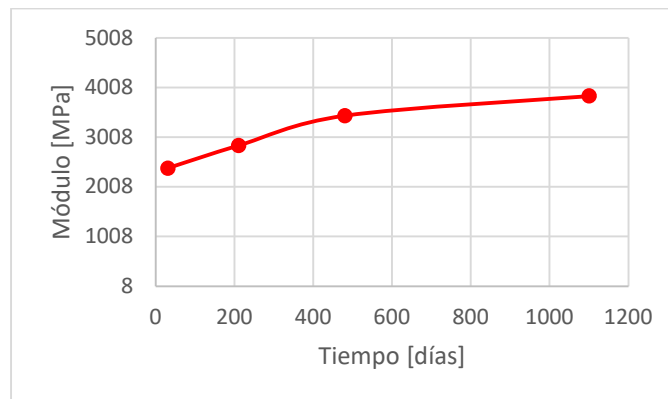
Tabla 13: Evolución del módulo (10 °C y 120 ms) con el tiempo.

Y en los resultados obtenidos para los módulos se observa un aumento del mismo con el tiempo hasta que se produce una estabilización.

Con estas mediciones se puede observar que el material reciclado experimenta una evolución con el tiempo, disminuyendo su porcentaje de huecos respecto al porcentaje que tenía tras su ejecución. También se observa un aumento de módulos de rigidez hasta la estabilización de este, alcanzando unos valores similares a los de otros estudios. Esto puede ser debido por un lado a la disminución de huecos y por otro, a la maduración propiamente dicha del material.
